Jean SANS

Hubert SCHAFF.

MEMOIRE au sujet de la prescription 3.02.2 des OSR (OFFSHORE SPECIAL REGULATIONS).

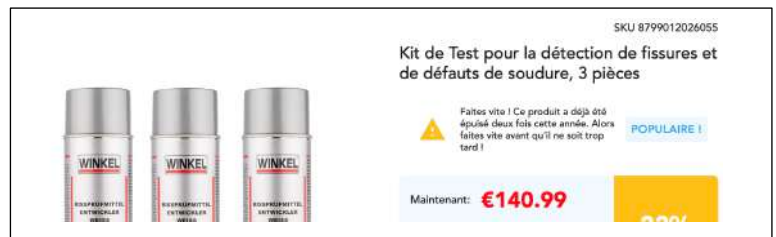
Ainsi l'inspection portera principalement sur la recherche de fissures de fatigue dans la zone de la sortie de la mèche¹¹ au niveau du palier. Cette inspection impose que l'on « descende la mèche » (après avoir déconnecté les systèmes de commandes) lorsque le bateau est au sec, sans pour autant extraire intégralement le safran du bateau. La zone du palier supérieur peut-être exclue de cette inspection.

La technique basique la plus efficace est celle d'un ressuage (recherche de fissures) local de la mèche de safran dans la zone proche du palier de sortie de coque.
